# 2025 年度 関ヶ原町不破関跡発掘調査現地説明会資料

2025.08.31 名古屋大学人文学研究科考古学研究室

## 1. 調査要項

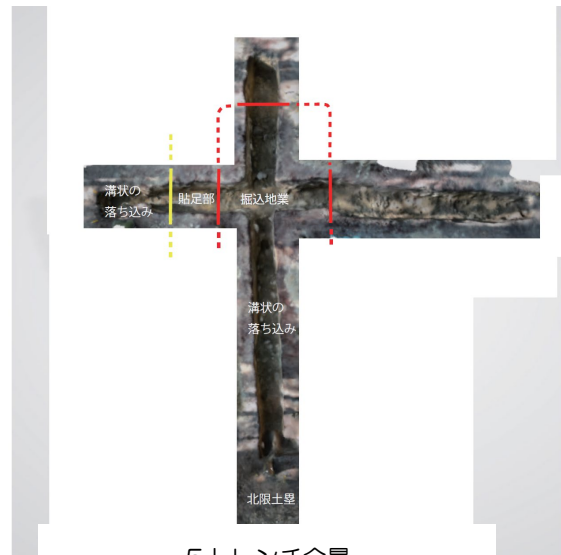
5トレンチ全景

北限土塁は西端で藤古川東岸の断崖に取りついており、そこで直角に北方向に折れている。それらで囲まれた、藤古川に突き出す形の、尾根筋を改変した 15m 四方程度の方角区画が確認できた。この位置に望楼等の構造物を想定し、長さ 15m 幅 1m のトレンチを、十字状に直行させて設置した。

その結果、トレンチ中央部付近に、堀込地業の跡が確認された。地業はトレンチの西側および東側では地山を掘り込んでおり、地山面が低い北側は、地山由来の黄色系土を盛土した上から地業をおこなう。南側は二条の溝状遺構が走っている関係で、地業端部は確認できていない。地業の規模は東西幅約 4.5m、南北幅 6m 以上である。地業内部はおもに大ぶりの礫で充填されており、それが基壇状に積み上げられている。西側には盛土と礫を貼り足して拡張した様子が、南側は基壇土が崩落した状況が確認できた。なお、掘立柱や礎石等、建物の柱の位置を示す痕跡は確認できなかった。

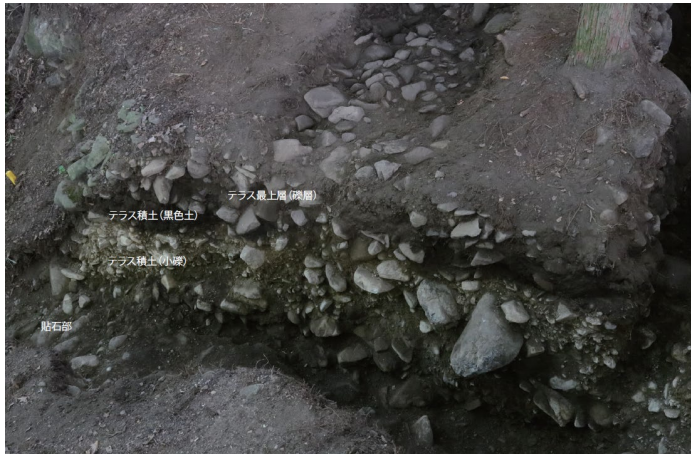
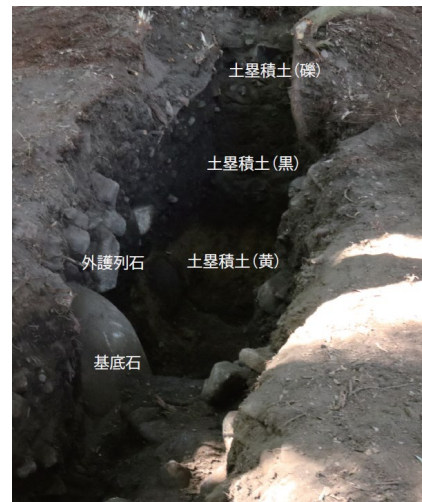
6a トレンチ（右）と6b トレンチ（左）の土層堆積

その結果、北限土塁を断ち割った南北トレンチ（6a）では、堀込地業をおこなったうえで、それを灰色系小礫で充填し、土塁積土として黄色粘質土と層状の黒色土を積み上げ、現存の最上部は礫層を置く土塁本体の構造が確認できた。また、土塁下半には土を貼り足したうえで、底部に大ぶりの基底石を置き、その上に礫を積み上げた状況が確認できた。この石列は調査区より西方の土塁基底部が露出した部分でも視認でき、北限土塁西端の南側を覆う外護列石の痕跡と考えた。またこの列石は6aトレンチ内において、T字状に南の段差部へも連なっていることを確認した。

段差部を断ち割った東西トレンチ（6b）では、斜面の下半分は地山を削ったうえに粘質土を敷き、礫を貼り付けた様子が確認された。上半分は小礫や土塁積土と同様の黒色土を積み重ね、最上層は礫敷でテラスを造り出していることがわかった。この段差は土塁と一連の工事に伴うものとみてよく、不破関に伴う構造物であると結論づけた。

古代山城などでは、このような傾斜面の斜度を高めるタイプの土塁（内托土塁）は多用されており、不破関のこの段差についても、内托土塁と判断してよいと考える。

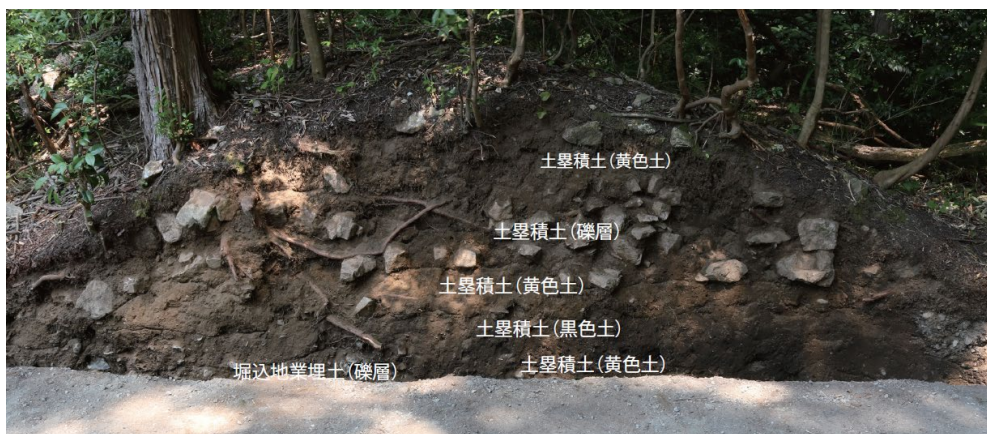
7トレンチの土層堆積

北限土塁の北方に聳える天満山の南裾の道路沿いに、若干の土塁状の高まりが確認できた。この高まりは、天満山の中腹に向けて擦りつくように上がっていき、最後は巨岩に取りつく形で収束する。また藤古川へ向けた端部は巨岩の上部に乗る。丘陵斜面を上っていく形の土塁は鈴鹿関にも類例があるが、本地形が不破関に伴う構造物かどうか、道路脇を断ち割ることで土層の堆積状況を確認した。

その結果この高まりは、30 cm程度の堀込地業に礫を埋設し、その上に黄色土・黒色土・礫層を互層に積み重ねた構造物であることがわかった。この構造は北限土塁など不破関の構造物との特徴が酷似しており、これも不破関の土塁であると判断した。
