「三関周辺における古墳時代から古代の地域動態に関する総合的研究」

平安時代の美濃国分寺

発表資料集

開催日：2026年5月30日（土）
会場：大垣市スイトピアホール

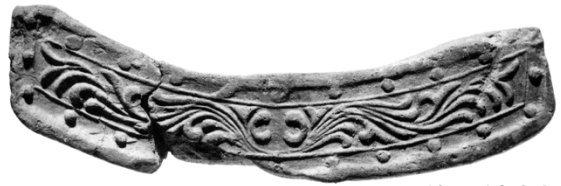
図3 池田瓦窯出土資料と明台寺境内採集資料

1: 池田瓦窯出土

2: 明台寺境内採集

出土も確認されている。明台寺採集資料については拓本のみ公表であり（墨俣町史編纂委員会編 1956）、製作技法や胎土は不明であるが、池田瓦窯出土資料との比較によって範傷のかなり進行した段階のものとわかる。池田瓦窯から美濃国内へ瓦範が移動した可能性が考えられよう。

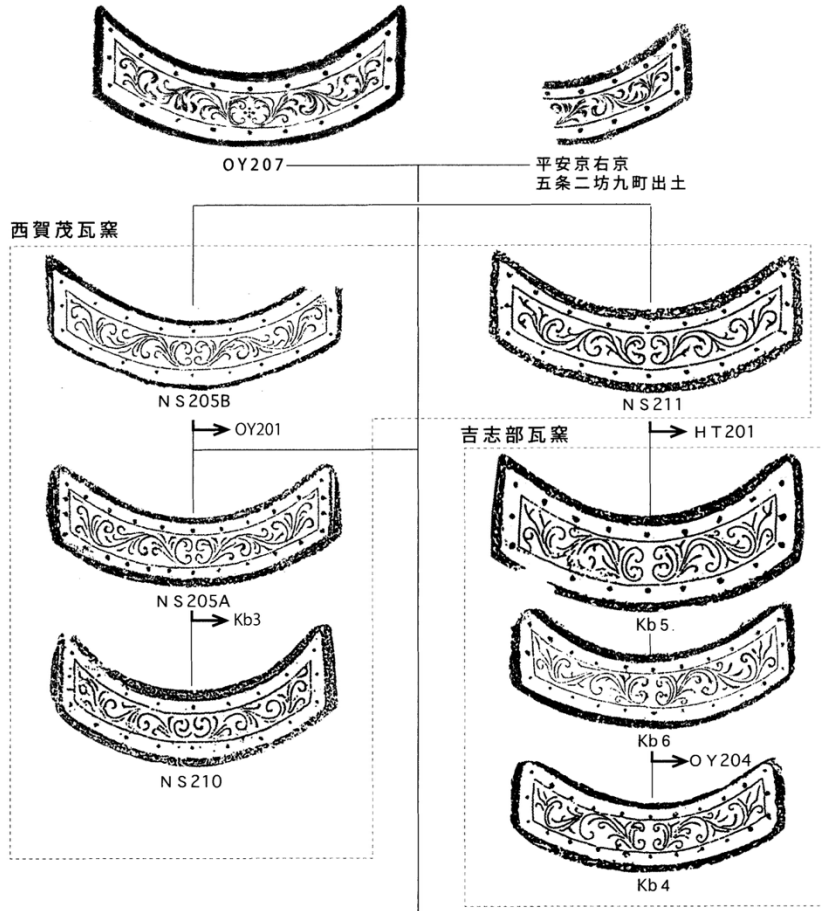
図7 前期における対向C字形軒平瓦の展開 (古閑 2018 より転載)

対向C字形1類

延暦期(造宮使・造宮職)の文様の展開

対向C字形2類

弘仁期以降(木工寮)の文様の展開

軒平瓦Bのように中心に「栗」字を配すものは計4種存在する。これらの瓦当文様の淵源は前期の軒平瓦に求められる。前期の対向C字形軒平瓦には大きく2種類の瓦当文様が認められ、なかでも2類は弘仁期以降に主流となる文様類型である（古閑 2018）。2類にあたる上庄田瓦窯K S 201の瓦範（図8-1）が栗栖野瓦窯へと移動し（HT203）、それをもとに単線表現の2種（2・3）が作範され、さらにそれらを複線化した2種（4・5）が作範されたとみられる。
